## **Raport ze spacerów badawczych przeprowadzonych przez Polski Klub Ekologiczny Okręg Pomorski**

### **Gdańsk, ciąg ulic Hucisko, Nowe Ogrody, Kartuska do alei Pawła Adamowicza**

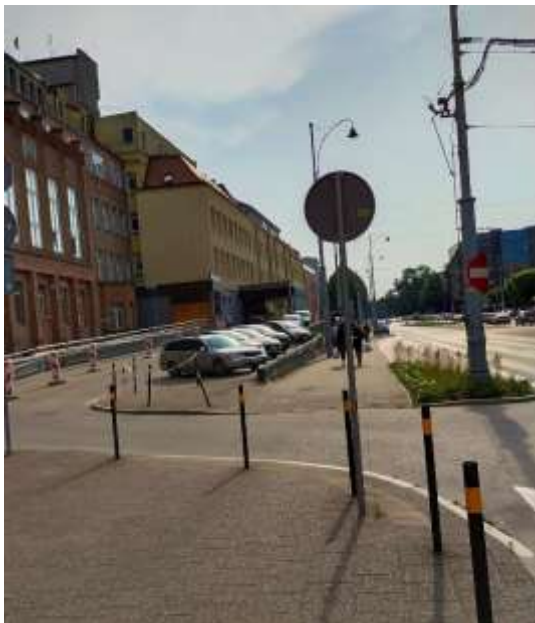
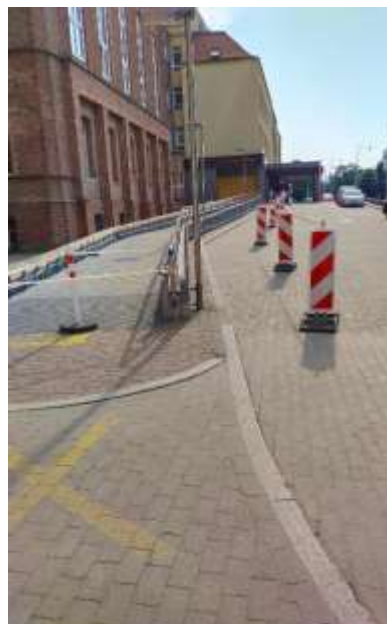
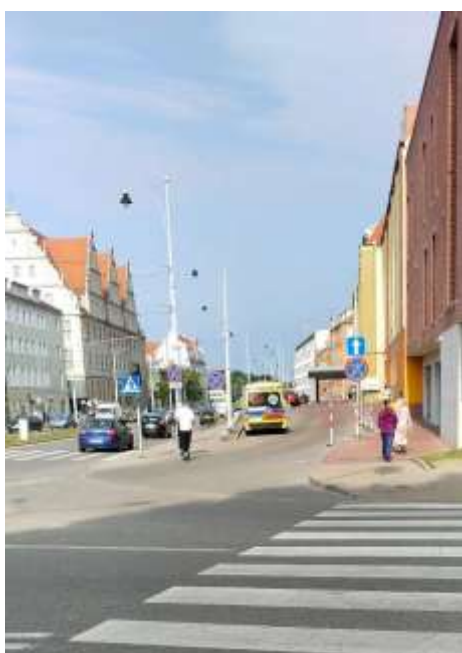
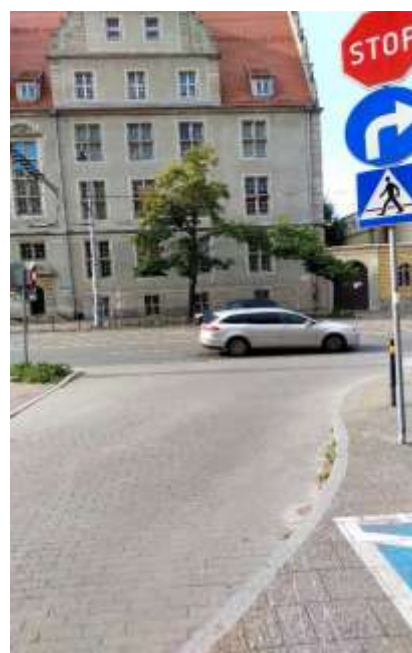
Zdj. 1 Wyjazd ze szpitala

Zdj. 2 Podjazd dla wózków do szpitala

Zdj. 3 Wjazd karetek, skrzyżowanie z ul. Pohulanka

Zdj. 4 Wyjazd karetek

Podjazd dla karetek przecina drogę dla pieszych wzdłuż ulicy. Oznakowania dla kierowców wskazują na to, że w tym miejscu jest przejście dla pieszych, jednak brak jest znaków poziomych. W tym miejscu piesi muszą zachować szczególną ostrożność, aby nie spowodować niebezpieczeństwa. Prace remontowe koło szpitala dają nadzieję, że jakość podjazdu dla osób niepełnosprawnych się poprawi.

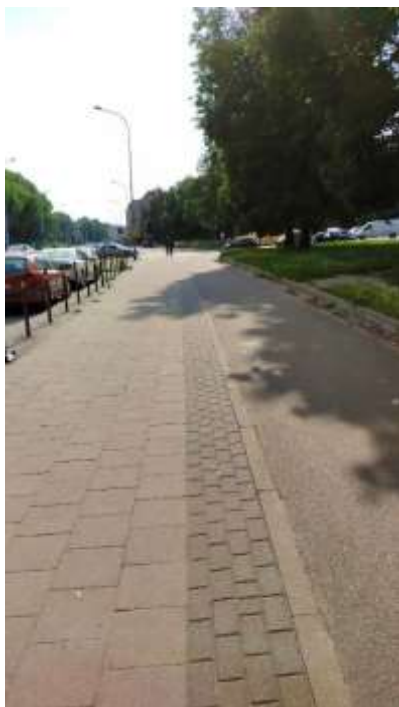
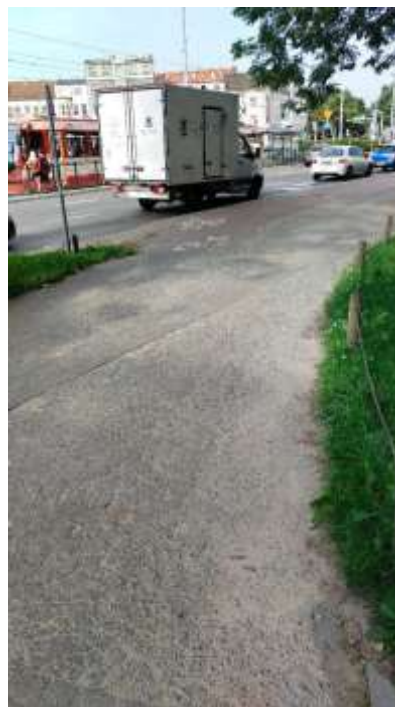
Zdj. 5 Na wys. Kartuska 9

Zdj. 6 przystanek T i A Hucisko

Chodnik dla pieszych od strony południowej ulicy Kartuskiej od Szpitala Wojewódzkiego do Przystanku tramwajowego Powstańców Warszawskich jest zacieniony dzięki pobliskim drzewom, jednak jest zaprojektowany jako węższy niż po przeciwnej stronie. Nawierzchnia po obu stronach jest bardzo dobra, jedynie w pobliżu przystanku Hucisko zauważono niewielkie nierówności. Po południowej stronie jest jeszcze dodatkowo ścieżka dla rowerzystów, kilkakrotnie przecinająca chodnik (co jest niekorzystne). Przejścia dla pieszych są w wystarczających odstępach. Trudności osobom na wózkach sprawi przejście przez ul. Hucisko na wiadukcie nad torami kolejowymi z powodu nierównej nawierzchni.

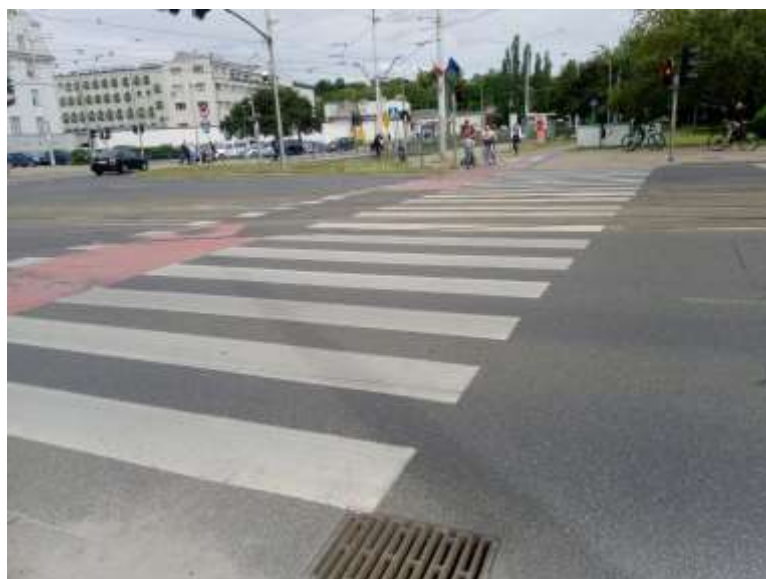
Zdj. 7 Przejście przez ul. Hucisko

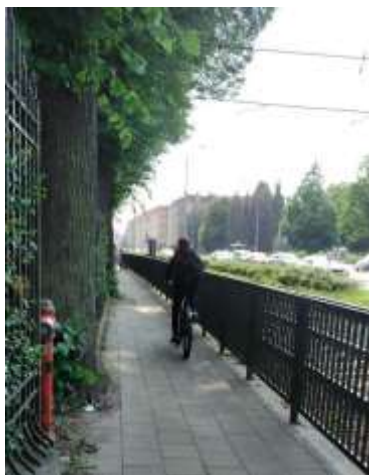
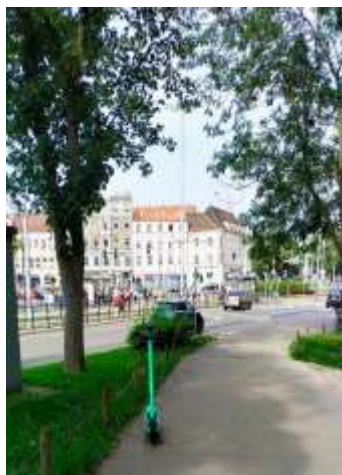
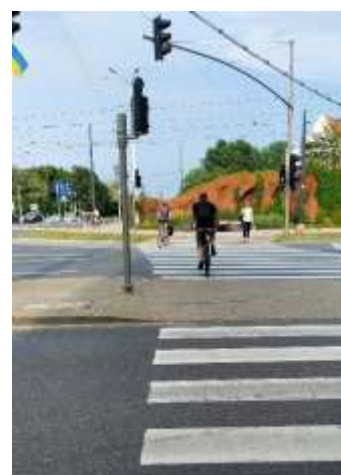
Zdj. 8 Skrzyżowanie z ul. Jasną

Zdj. 9 Hucisko chodnik południowy

Zdj.10 Przejście przez ul. 3 Maja południową

Niższa temperatura, szczególnie w upalne dni sprawia, że piesi chętniej wybierają stronę południową do spacerowania. Również rowerzyści i użytkownicy hulajnóg korzystają z tej strony chodnika, pomimo że od północnej strony jest ścieżka dla rowerzystów. Ponadto zwrócono uwagę na problem hulajnóg, które pozostawiane na chodniku, stanowią przeszkodę dla pieszych.

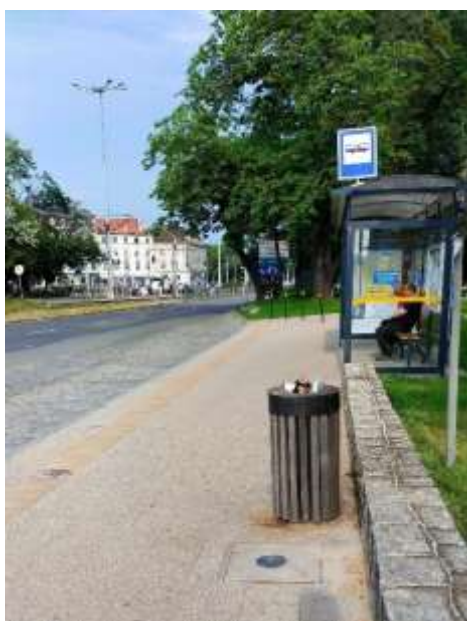
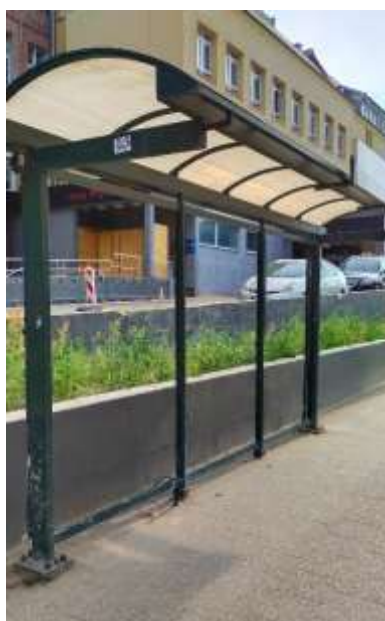
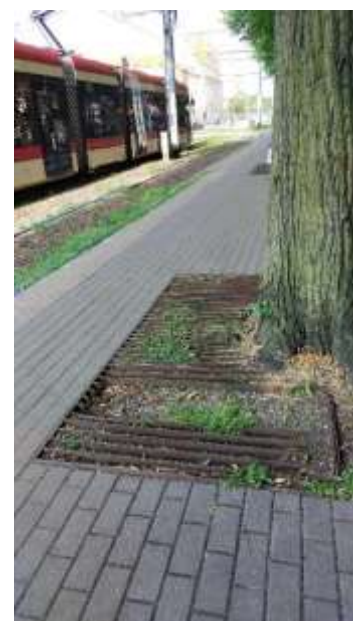
Zdj. 11 Przystanek Hucisko 03

Zdj. 12 Przystanek Urząd Miejski 02

Zdj. 13 Przystanek tramwajowy Powstańców Warszawskich 01

Stan wiat przystankowych jest przeważnie zadowalający, jedynie na przystanku koło Szpitala Wojewódzkiego wiat była pozbawiona szyb. Zazwyczaj w pobliżu wiat znajdują się kosze na śmieci. Niektóre z nich były pełne. Przystanek tramwajowy Powstańców Warszawskich jest usytuowany koło drzew, chodnik w pobliżu drzew zastąpiono metalową konstrukcją, która częściowo nadaje się do naprawy. Zauważono, że w tym rejonie jest dużo śmietników. Są to pojemniki, do których wrzucane mogą być

wszelkie rodzaje śmieci (od plastików po odchody zwierząt), dlatego zapewne będą te odpady traktowane jako resztkowe i nie zostaną poddane procesowi recyklingu. Sugerujemy zastąpienie takich pojemników kosztami umożliwiającymi podstawową segregację. Byłby to krok w dobrym, prośrodowiskowym kierunku w miejscu, gdzie ludzie mogą się zastanowić wyrzucając śmieci, ponieważ dysponują kilkoma minutami podczas oczekiwania na tramwaj (dobry element edukacyjny). Poza tym, w przyszłości, przy okazji stawiania nowych wiat, można by zastanowić się nad ułożeniem na nich bezobstugowych „zielonych”/roślinnych dachów, które dawały by więcej cienia i tworzyły przyjazny mikroklimat.

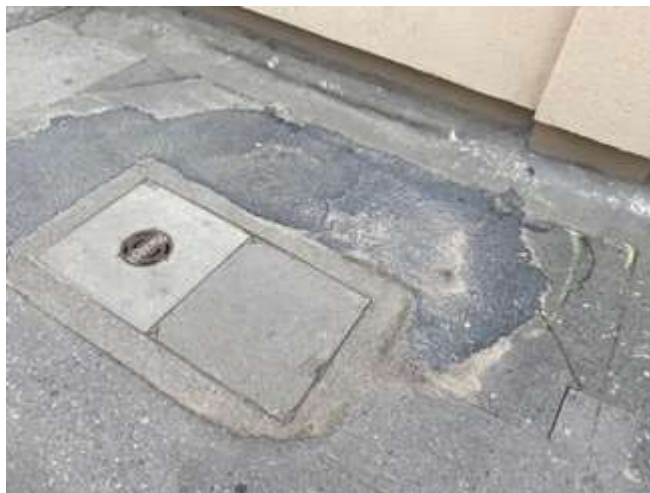
Przy przystanku tramwajowym przejście dla pieszych z sygnalizacją świetlną. Chodnik na całej długości od nr 126 do nr 68 ma nawierzchnię asfaltową, w wielu miejscach zapadniętą, dziurawą, łataną, ale nadal nierówną. Po deszczu w zagłębieniach powstają kałuże.

Zdj.14 Chodnik między nr 68 a 126 – nawierzchnia dziurawa, łataną, nierówna

Ta część Kartuskiej wymaga dopracowania -naprawa nawierzchni chodnika, wykonanie większej liczby zjazdów dla wózków, naprawa poręczy. Dużo do zrobienia!

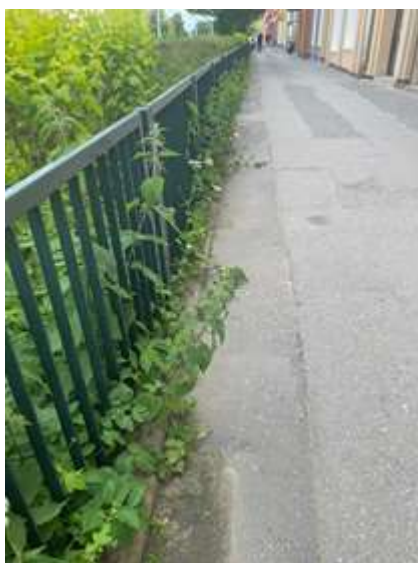
Od strony torów tramwajowych zza ogrodzenia (metalowe sztachety) na chodnik przerastają kępy wielkich pokrzyw.

Zdj.19 Chodnik między nr 68 a 126 – ogrodzenie przerastają pokrzywy

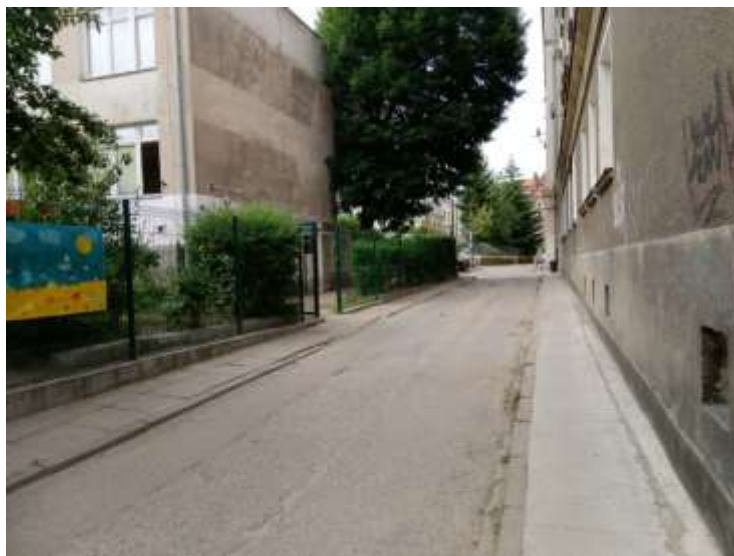
Za to krytyczne uwagi należą się stanowi nawierzchni ul. Kartuskiej wewnętrznej, od SP nr 14 do Przedszkola nr 2 (wylot na ul. Ciasną). Jest to jednokierunkowa wąska uliczka asfaltowa, z której korzystają mieszkańcy, rodzice dowożący/doprowadzający dzieci do Przedszkola nr 2 oraz samochody zaopatrujące sklepy. Na całej długości są wielkie dziury, a chodnik jest wąski. Miały pomóc środki z kolejnych dwóch budżetów obywatelskich, ale efektów nie ma.

Zdj. 15 Kartuska wewnętrzna przy przedszkolu nr 2

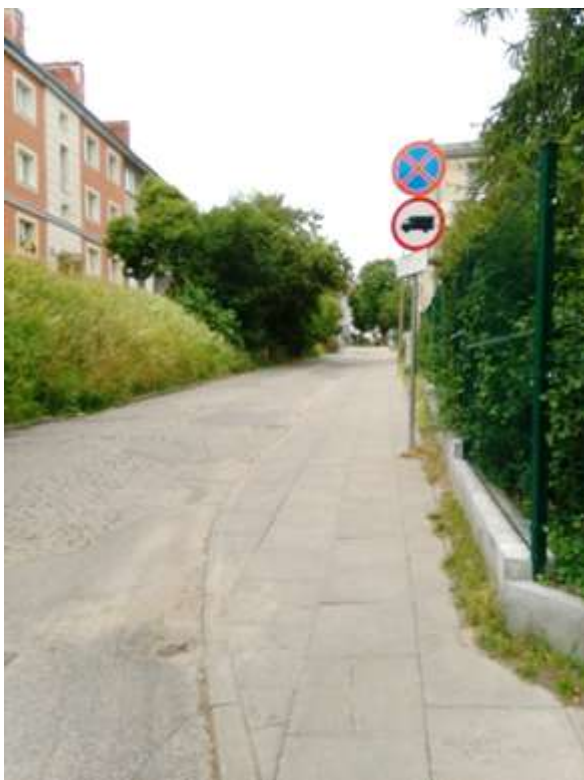
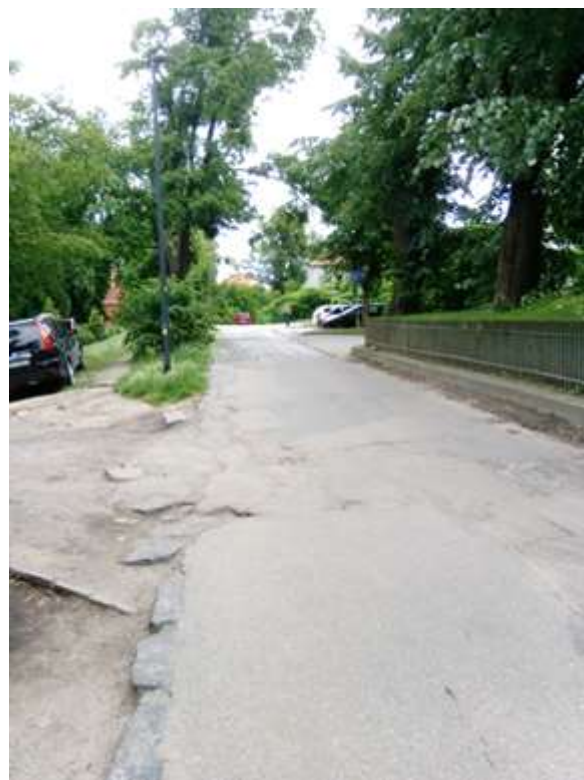
Boczna ul. Ciasna jest ciasna i prowadzi na wyboistą ul. Jacka Malczewskiego. Na tej ulicy brak ciągłości chodników, a więc pieszy/rowerzysta nie może wykorzystać jej jako drogi alternatywnej do ul. Kartuskiej. Z uwagi na trwające inwestycje mieszkaniowe w tej okolicy, na poprawę stanu dróg i chodników można liczyć dopiero po zakończeniu tych inwestycji. Na razie przejeżdżają tędy wielkie samochody budowlane, tamując ruch aut osobowych oraz pieszych (mieszkańcy oraz rodzice z dziećmi z Przedszkola nr 2). Niebezpiecznie.

Zdj. 16 Ul. J.Malczewskiego - kier. zach. od Ciasnej

Zdj. 17 Ul. J.Malczewskiego - kier. wsch. od Ciasnej

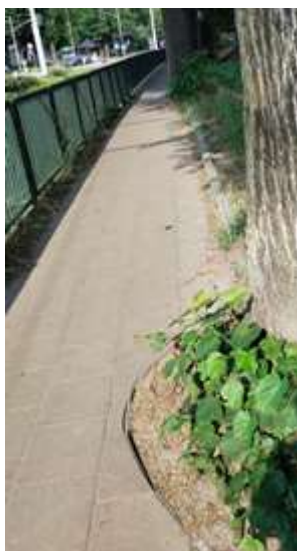
Na wysokości od ul. Kartuska 26 do ul. Jasnej chodnik się zwęża, może przejść tylko jedna osoba, z uwagi na odległość między rosnącym drzewem a ogrodzeniem linii tramwajowej (niemniej dobrze, że pozostawiono drzewo).

**Zdj. 18 Chodnik pomiędzy przystankiem tramwajowym Powstańców Warszawskich, a Paska – zwężenie chodnika ze względu na rosnące drzewo**

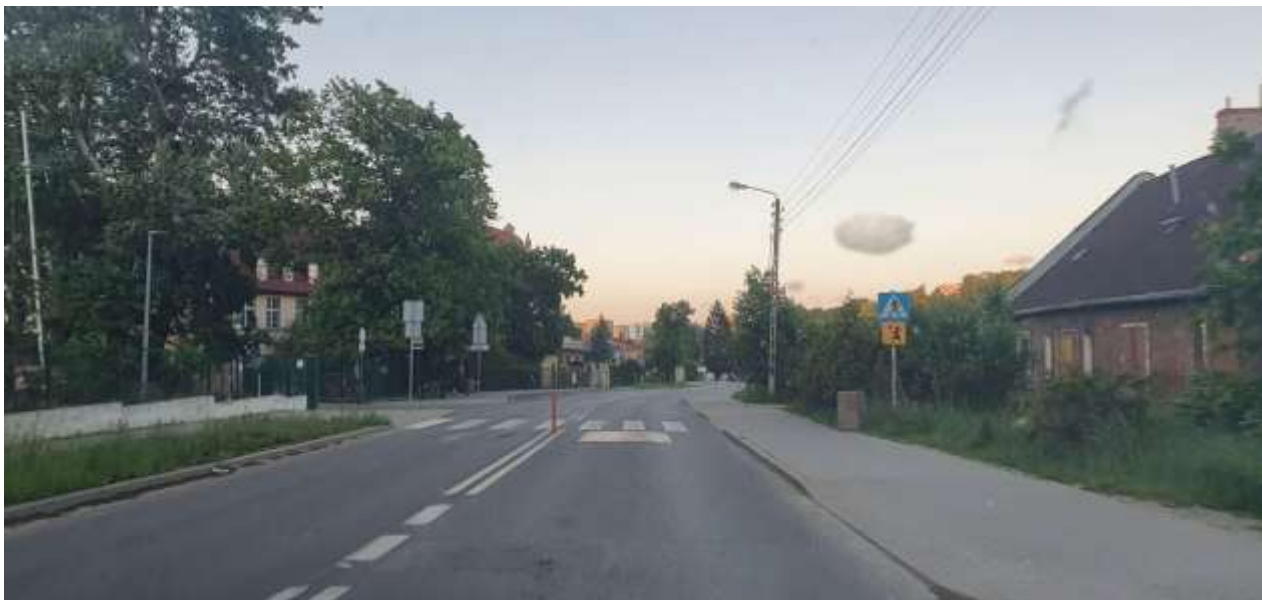
Zdj. 20 Przy Policji

Dotyczy odcinka ul. Kartuskiej przy Wydziale Ruchu Drogowego Policji. Obowiązuje tam ograniczenie prędkości do 30 km/godz. Do tej pory ruch pojazdów dość skutecznie spowalniały tzw. garby. Pozostał jeden przy zebrze, którą często pokonują uczniowie pobliskiej szkoły STO II. I to nie tylko idąc do lub ze szkoły. Także autokar, którym są przewożeni na pływalnię zatrzymuje się w zatoczce, po przeciwnej stronie ulicy. Zatem ok. 40 dzieci, oczywiście z opiekunami pokonuje ten odcinek drogi do i z autobusu. Ten zdjęty garbik, zwany potocznie śpiącym policjantem, przy wyjeździe nomen omen z Policji był bardzo potrzebny.

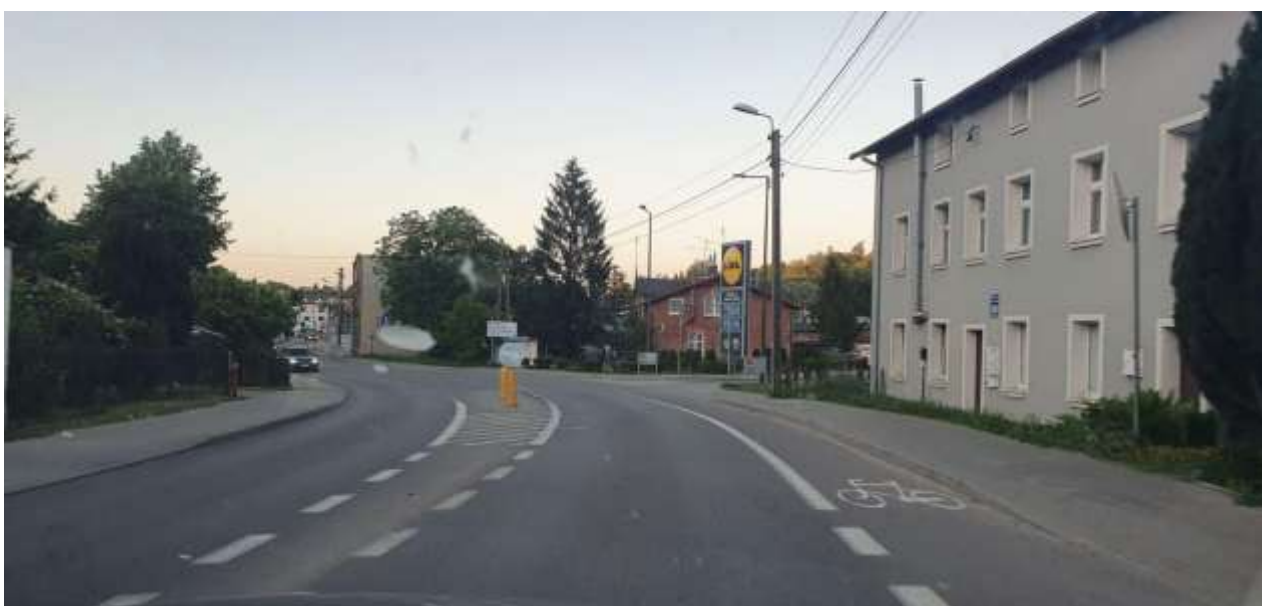
Zdj. 21 Wyjazd z Lidla

Dotyczy mało bezpiecznej ścieżki rowerowej przy wjeździe do Lidla. Stara kamienica zasłania wyjeżdżające z marketu samochody, przy czym poniżej, w kierunku skrzyżowania z Łostowicką, ścieżka bardzo się zwęża. Rowerzyści pokonują ten odcinek niebezpiecznie blisko samochodów. Warto ocenić, czy możliwe jest poszerzenie ścieżki rowerowej kosztem powierzchni jezdni przeznaczonej dla samochodów.

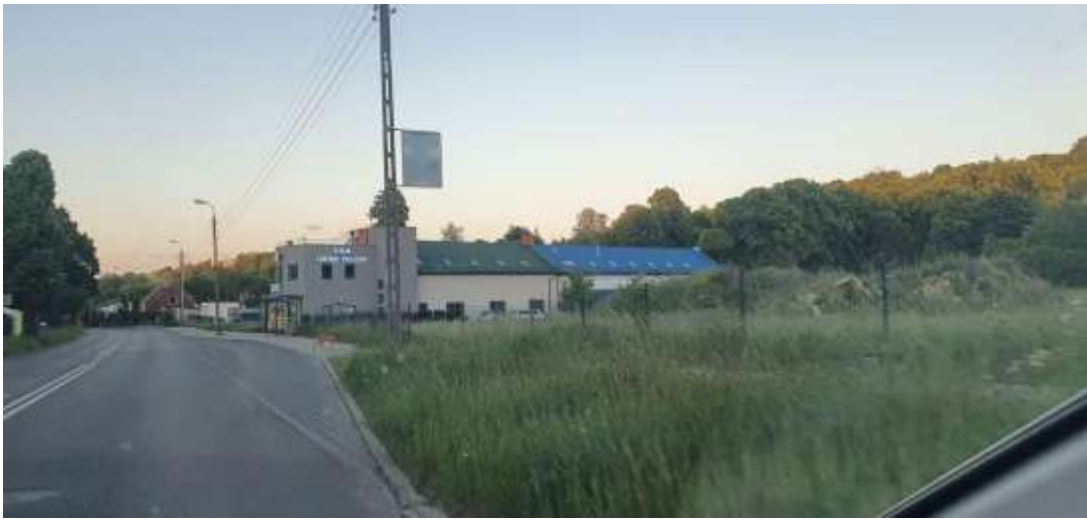
Zdj. 22 Przystanek Zielony Stok 01

Ten odcinek ul. Kartuskiej, pomiędzy Stacją Kontroli Pojazdów, a naprzeciwko położoną Przychodnią Weterynaryjną upodobały sobie zwierzęta, zwłaszcza wieczorem. Okoliczni kierowcy znają ten problem, ale jest to trasa bardzo ruchliwa, szczególnie w sezonie turystycznym, przydałby się może znak ostrzegawczy.

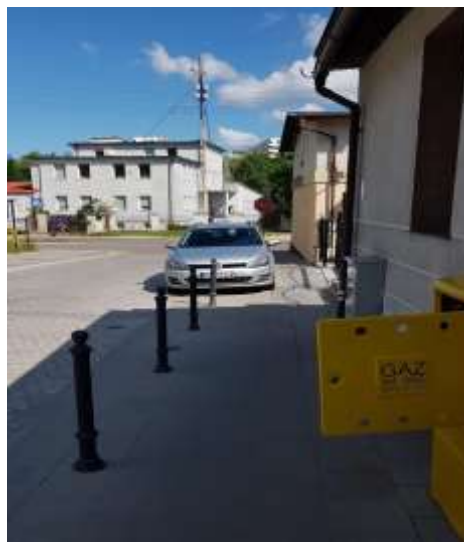
Zdj. 23 Wylot ul Ujeścisko na ul. Kartuską

Skrzyżowanie ul. Kartuskiej z ul. Ujeścisko, która jest wąską uliczką osiedlową. Przy wyjeździe z ul. Ujeścisko znak STOP. Wyjazd na bardzo ruchliwą ul. Kartuską dość często "zwęża" dodatkowo stojąca taksówka, czasem nawet dwie, jedna za drugą. W sytuacji, kiedy z Kartuskiej wjeżdża pojazd, a z ul. Ujeścisko wyjeżdża, jest trudno. Może przydałby się znak zakazu postoj. Właściciel taxi najwyraźniej mieszka w domu narożnym i dlatego parkuje przy bramie wjazdowej na posesję. Taka sytuacja jest również niebezpieczna dla pieszych i rowerzystów.

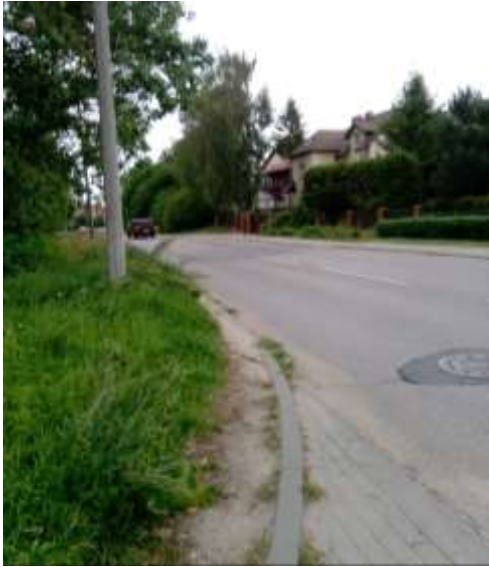
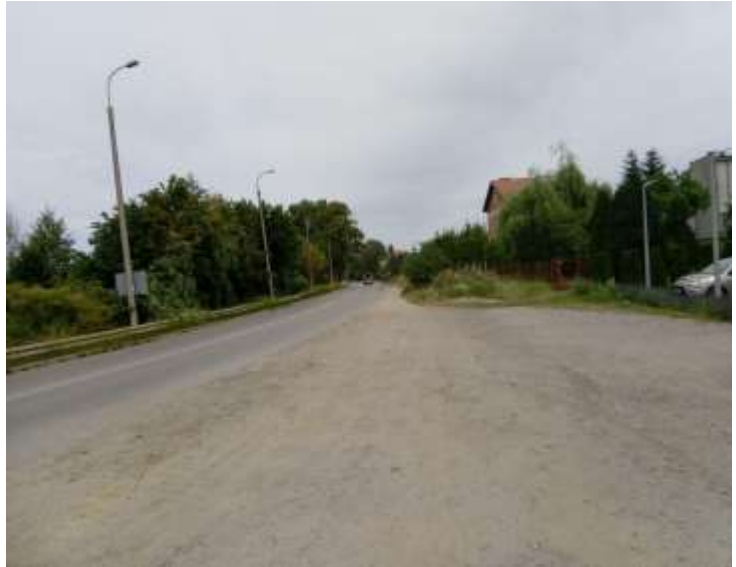
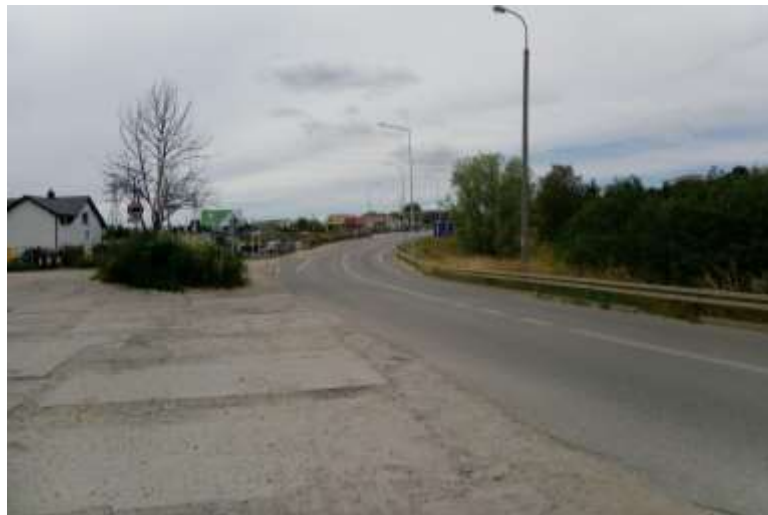
Zdj. 24 Przystanek Lipowa

Zdj. 25 Wylot ul. Czereśniowej kier. wschodni

Zdj. 26 Wylot ul. Czereśniowej kier. al. P. Adamowicza

Na odcinku od ul. Słoneczna Dolina do al. Pawła Adamowicza (odcinek długości 1400 m) chodnik jest jednostronny, zmienia stronę. Po stronie bez chodnika znajdują się wjazdy na posesje, do ogródków działkowych. Stąd, na długich odcinkach wydeptano ścieżki na poboczu. Poruszanie się po nich jest skrajnie niebezpieczne ze względu na wijącą się trasę, duży ruch samochodowy. Potrzebny jest chodnik, który można wybudować zwężając jezdnię. Na tym odcinku ul. Kartuskiej znajdują się 2 przejścia dla pieszych.
