Raport ze spacerów badawczych przeprowadzonych przez Stowarzyszenie BoMiasto na terenie Katowic

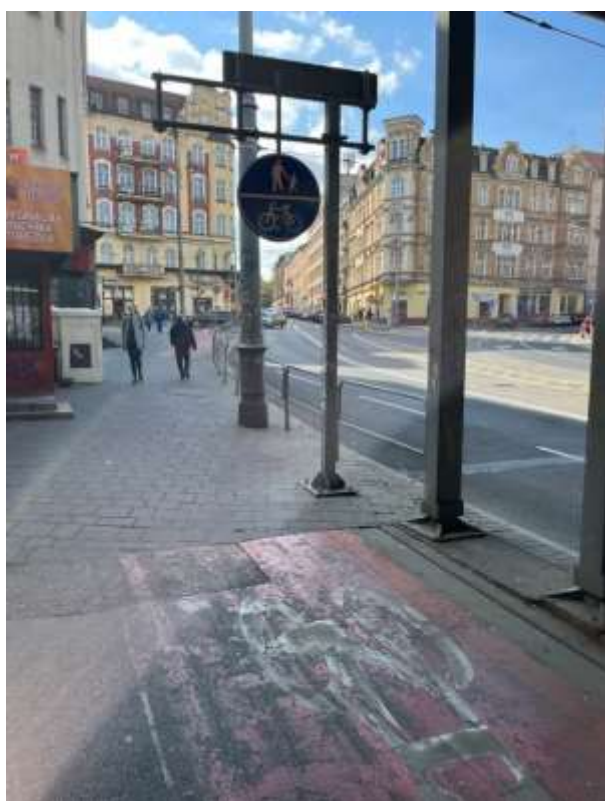
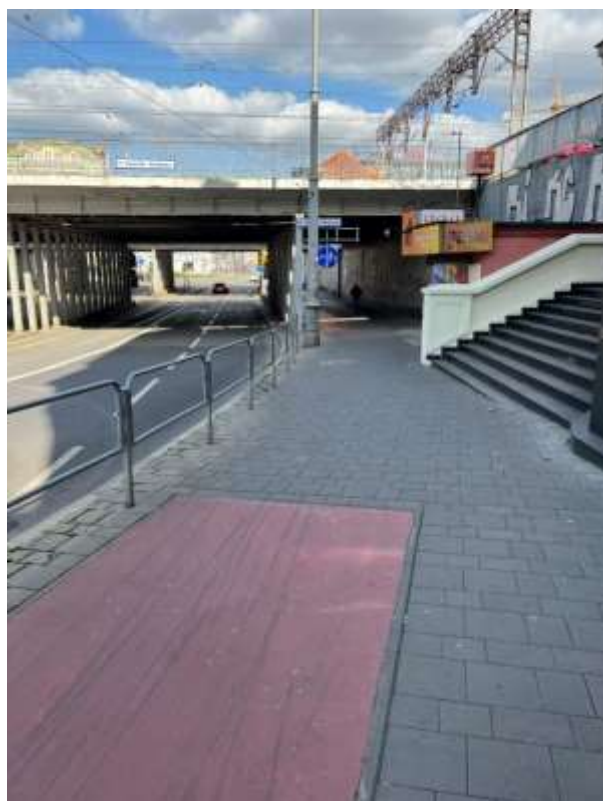
Punkt 1. Wiadukt kolejowy przecinający ul. Św. Jana

To miejsce, w którym ruch pieszy łączy się z drogą rowerową skręcającą z ul. Dworcowej. Na krótkim, 50 metrowym odcinku przed budynkiem kinoteatru Rialto droga rowerowa urywa się, a następnie zaczyna ponownie.

Przykładowe opinie: „Wąskie gardło, rowerzyści miesza się z pieszymi”; „Trzeba uważać na rowerzystów jadących z góry. Jadą szybko, mogą kogoś nie zauważyć”; „Dlaczego ścieżka rowerowa w tym miejscu się urywa? To fikcja!”

Wnioski: W opinii uczestników spacerów opisywane miejsce wymaga wyraźnego odseparowania ruchu pieszego i rowerowego. Rowerzyści poruszają się szybko, jadąc z góry, zaś mieszanie się ich z pieszymi powoduje poczucie dyskomfortu i zagrożenia bezpieczeństwa. Rekomendowanym rozwiązaniem jest usunięcie ruchu rowerowego z chodnika i wyznaczenie pasa dla rowerów na jezdni.

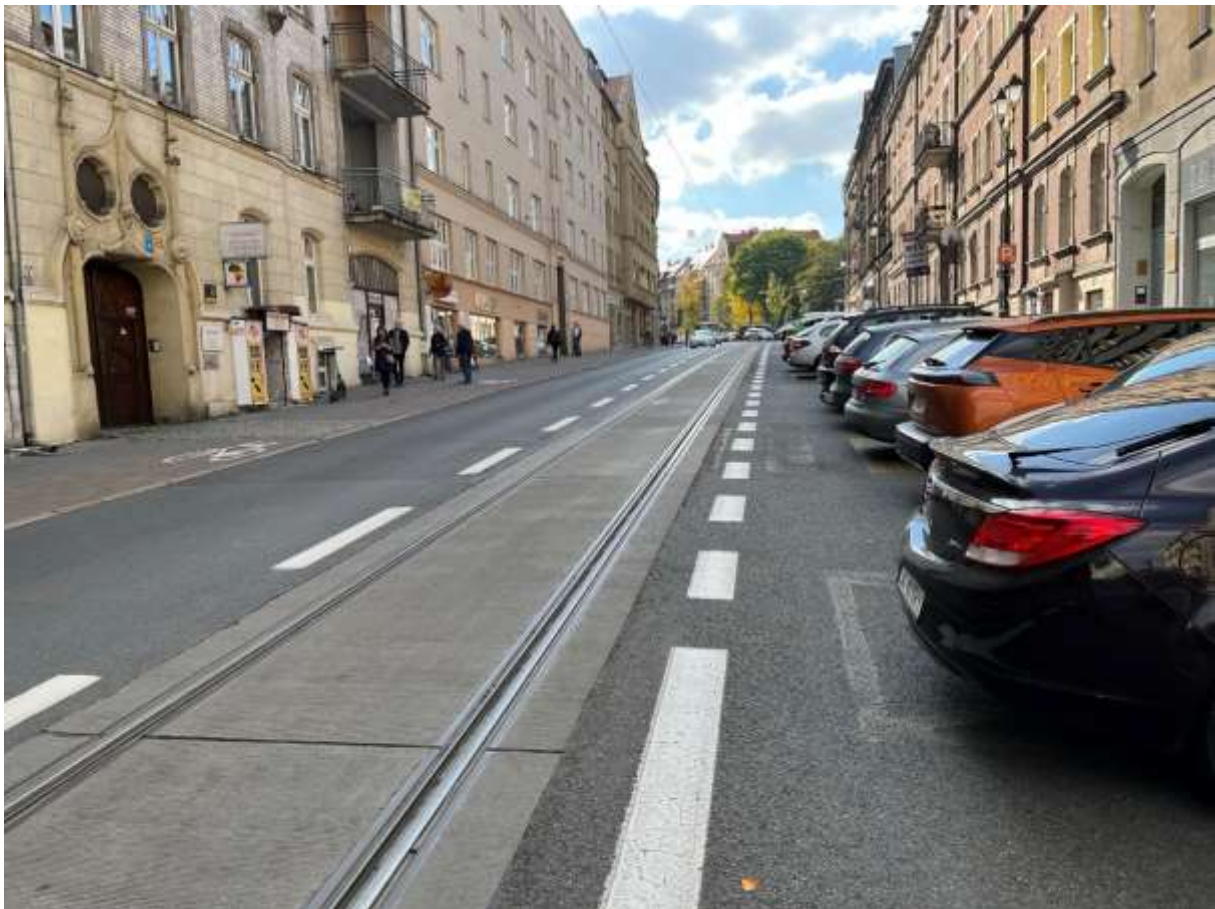
Punkt 2. Ulica Jana Kochanowskiego

Jest to dość stroma ulica wiodąca do placu Miarki. Środkiem biegnie ruch tramwajowy oraz dwa pasy ruchu samochodowego. Chodniki znajdują się po obu stronach ulicy. Po stronie wschodniej przebiega ciąg pieszo-rowerowy.

Przykładowe opinie: „Chodnik jest za wąski. Dwóm osobom ciężko się minąć, a co dopiero matka z wózkiem”; „Samochody wystają na pół chodnika!”; „Znam to miejsce.auta często stoją tu na ścieżce rowerowej. Rowerzyści jeżdżą po chodniku, to niebezpieczne”

Wnioski: Chodnik po zachodniej stronie ulicy jest wąski, przejście nim jest często utrudnione, a dla osób potrzebujących więcej miejsca może być niemożliwe, ponieważ blokują je wystające ponad krawężnik zderzaki zaparkowanych samochodów. Komfort poruszania się pieszych poprawiłoby odsunięcie samochodów od krawężnika. Z drugiej strony należy pamiętać o przebiegającej ulicą linii tramwajowej. W przeszłości zdarzało się, że zaparkowane samochody blokowały ruch tramwajów, uniemożliwiając przejazd. W związku z tym zalecane jest zamontowanie odbojnic parkingowych - barier uniemożliwiających parkowanie w zbyt bliskiej odległości od krawężnika.

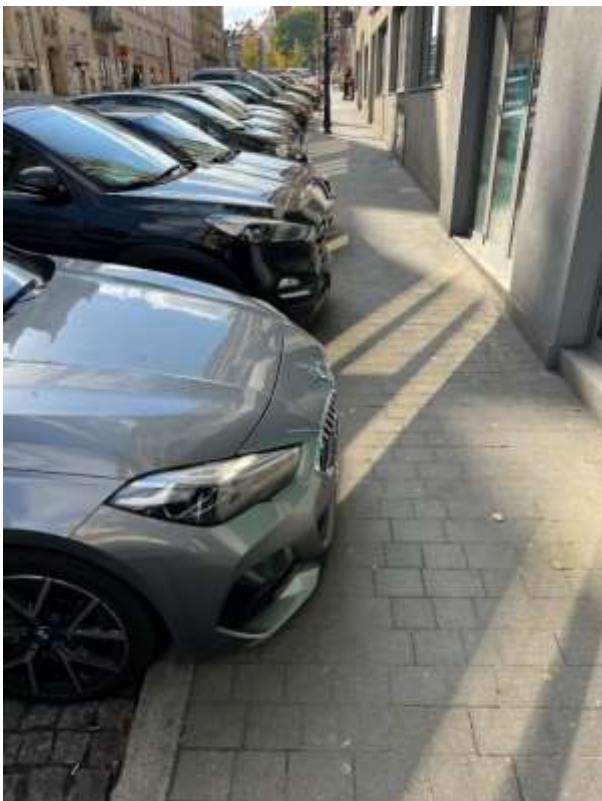
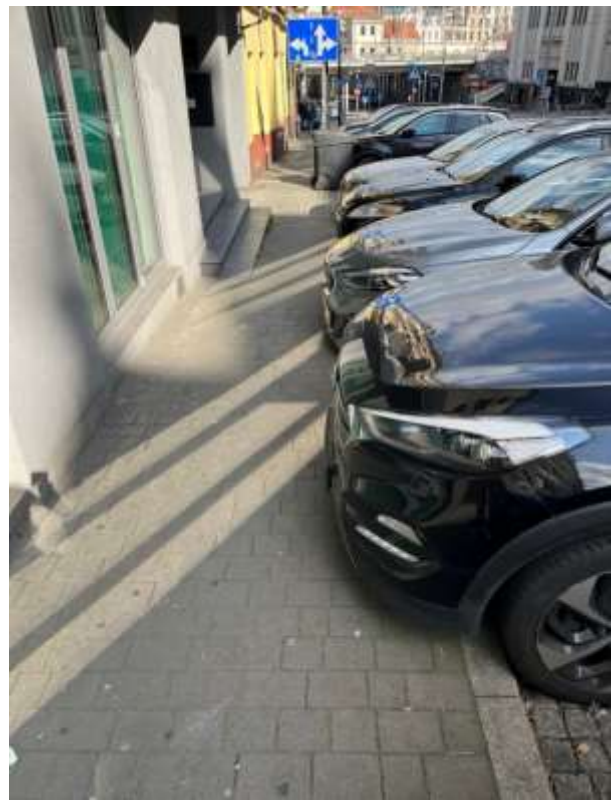
Po wschodniej stronie ulicy występuje problem z nielegalnym parkowaniem na drodze rowerowej. Powoduje to, że rowerzyści zjeżdżają na część chodnika przeznaczoną dla pieszych. Dodatkowym utrudnieniem są wystawiane w dni odbioru kubły ze śmieciami, które dodatkowo zawężają przestrzeń na chodniku. Idealnym rozwiązaniem byłoby fizyczne odseparowanie pasa rowerowego od drogi dla pieszych oraz częstsze kontrole służb miejskich w zakresie porządku.

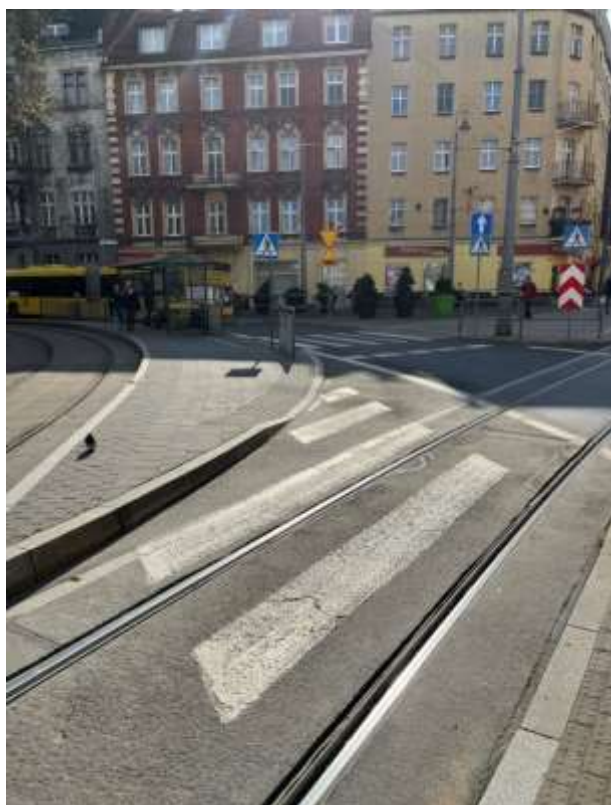
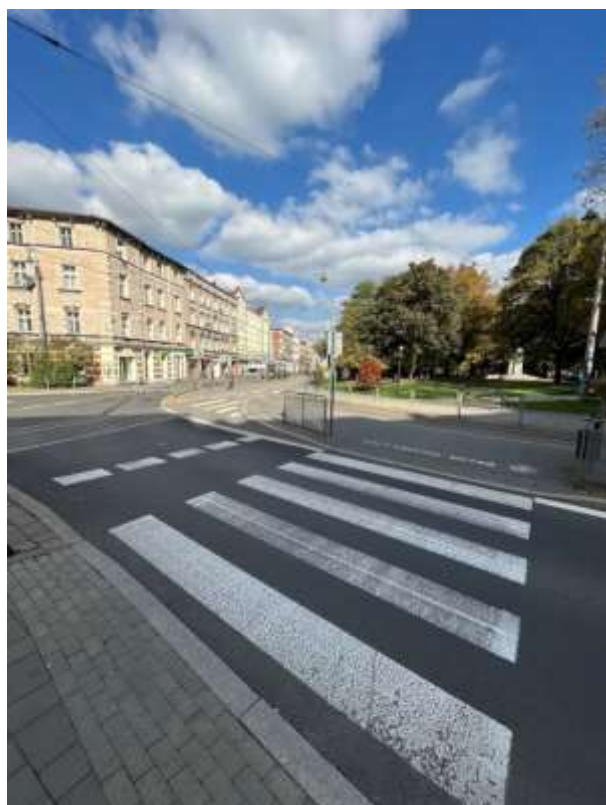
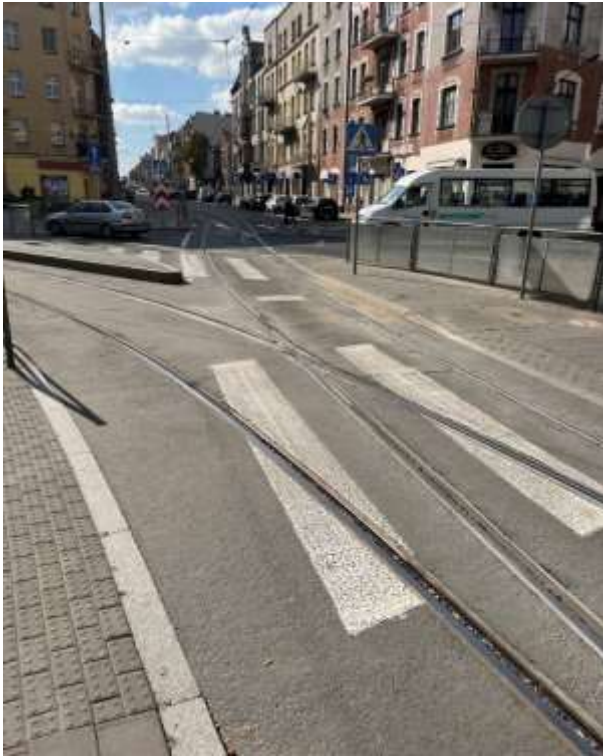
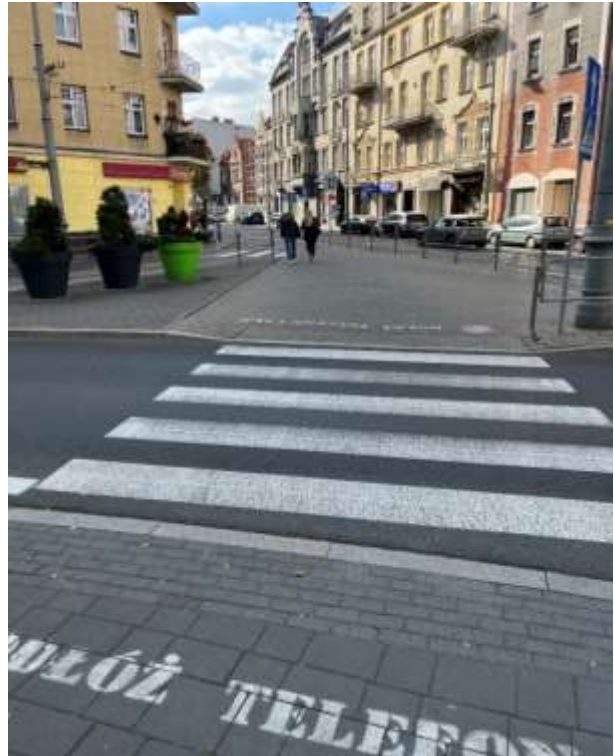
Punkt 3. Plac Karola Miarki

Plac Miarki jest jednym z ważniejszych skwerów w tej części miasta. W jednej części to zadrzewiony zieleniec z trawnikami, ławkami i fontanną. W drugiej znajduje się miejskie targowisko – ważny punkt na handlowej mapie miasta. Na placu Miarki znajdują się także przystanki tramwajowy i autobusowy.

Trasa spacerów wiodła na skos przez plac, a następnie przez przejścia dla pieszych przez jezdnię i torowisko tramwajowe na ul. Kościuszki. Poddanym pod opinię uczestników spacerów miejscem były przejścia dla pieszych wiodące przez wysepki.

Przykładowe opinie: „Wcześniej na to nie patrzyłam, ale faktycznie jakoś tak na około trzeba tu obchodzić”; „Jak chcę iść w górę na Kościuszki, to aż cztery razy muszę przechodzić przez pasy. To absurd!”

Wnioski: Zdaniem uczestników spacerów plac Miarki jest ważnym i lubianym miejscem w tej części miasta. Zieleń i fontanna sprawiają, że miło spędza się tu czas. Poprawy wymaga czystość i porządek, a czynnikiem powodującym dyskomfort jest częsta obecność na placu osób pod wpływem alkoholu. Wskazane zwiększenie częstości kontroli straży miejskiej lub policji. Zlokalizowane w południowo-zachodniej części placu przejścia dla pieszych są zadaniem uczestników spacerów poprowadzone nieintuicyjnie, niewygodnie i wbrew logice poruszania się pieszych. Zalecana jest reorganizacja i przebudowa wysepek, w taki sposób, aby ułatwić ruch pieszych. Wysepka z nieczynnym przystankiem jest zbędna, albowiem cały ruch tramwajowy odbywa się przy wykorzystaniu przystanku poniżej.

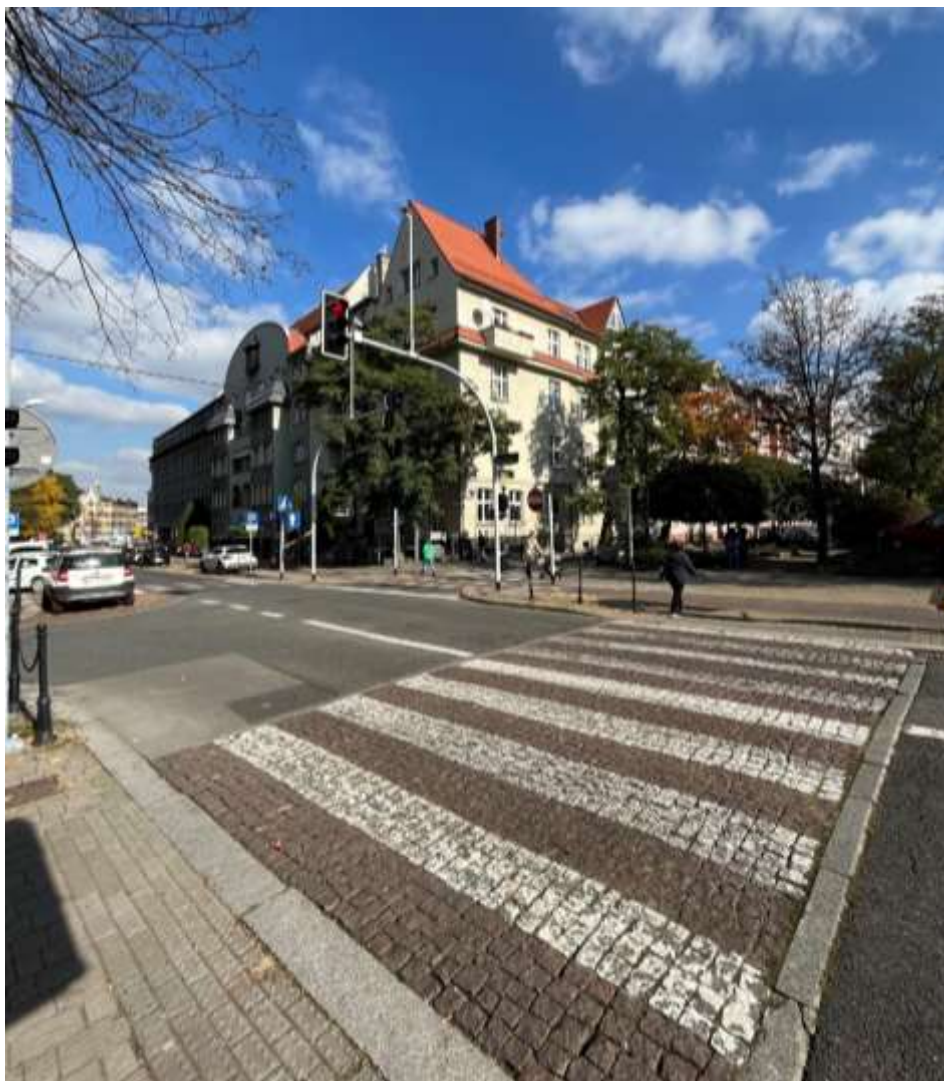
Punkt 4. Skrzyżowanie ulic Juliusza Ligonia i Wita Stwosza

Skrzyżowanie dwóch jednokierunkowych ulic: Wita Stwosza biegnącej stronę południową oraz Juliusza Ligonia prowadzącej na zachód. Wzdłuż ul. Wita Stwosza biegnie droga rowerowa. Ruch w tym miejscu jest zazwyczaj umiarkowany. Obszar należy do strefy tempo 30.

Przykładowe opinie: „Długo się czeka na zmianę świateł”; „Bez sensu te światła. I tak wszyscy chodzą na czerwonym”; „Dla mnie nie ma różnicy czy ze światłami czy bez”; „Dobrze, że są światła. Człowiek czuje się bezpieczniej. Może spokojnie przejść przez ulicę”.

Wnioski: Poddanym pod opinię uczestników spacerów zagadnieniem była zasadność działania na skrzyżowaniu sygnalizacji świetlnej. Na wielu skrzyżowaniach na okolicznych ulicach ruch odbywa się bez sygnalizacji. Pojawiły się opinie, iż jest ona w tym miejscu niepotrzebna i utrudnia ruch pieszy. Wskazywano na długi czas oczekiwania na zmianę świateł. Zdania były jednak podzielone. Nie brakowało głosów, że światła drogowe poprawiają bezpieczeństwo. Rekomenduje się przeprowadzenie oceny natężenia i bezpieczeństwa ruchu drogowego (wszystkich użytkowników drogi) w tym miejscu oraz przeanalizowanie faktycznej zasadności działania sygnalizacji świetlnej, a także proporcji długości światła zielonego i czerwonego dla kierowców i dla pieszych.

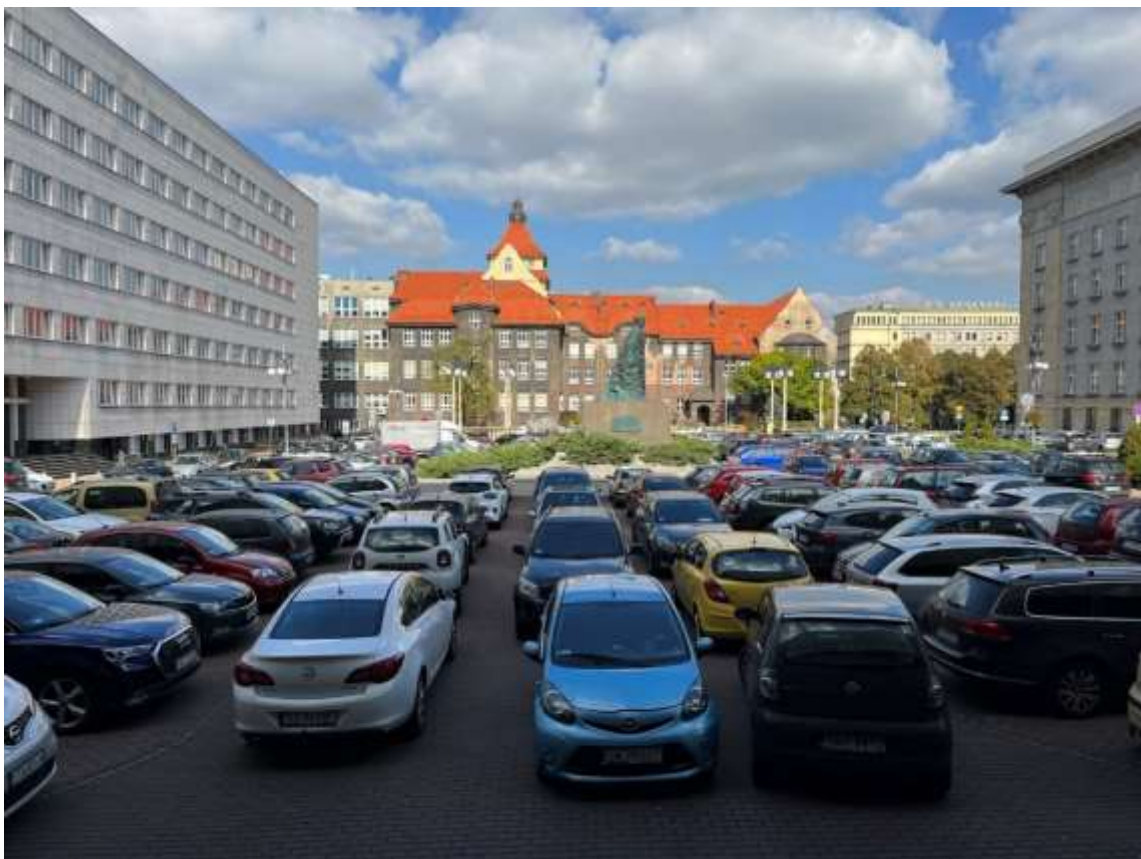
Przykładowe opinie o placu Sejmu Śląskiego: *„Same auta, szpilki się nie wciśnie.”; „Nie ma jak przejść między tymi autami”; „Jeden wielki parking!”; „Betonowa patelnia”;*

Wnioski: Uczestnicy spacerów wyraźnie wskazywali na kontrast pomiędzy jedną i drugą sąsiadującą ze sobą przestrzenią. Choć pojawiały się głosy, że parkingi są w tym miejscu potrzebne, zwłaszcza jeśli przyjeżdża się załatwić sprawę w urzędzie, to jednak zdecydowanie przyjemniej spędza się czas w miejscu zielonym. Nie wszyscy uczestnicy spacerów znali przedstawione niedawno przez miasto plany zazielenienia placu Sejmu Śląskiego. Zainteresowanie koncepcją było spore, przeważały głosy pozytywne. Pojawiały się nieodosobnione opinie, że należy zapewnić miejsca parkingowe w tym miejscu, łącznie z budową parkingu podziemnego. Możliwe jednak, że optymalnym rozwiązaniem będzie znaczne zmniejszenie liczby miejsc parkingowych i zagospodarowanie reszty placu tak, by też zyskał on charakter miejsca zielonego, pełniącego funkcje wypoczynkowe i rekreacyjne. Wskazane jest też zapewnienie mieszkańcom przybywającym do urzędu miejsc parkingowych dla rowerów.

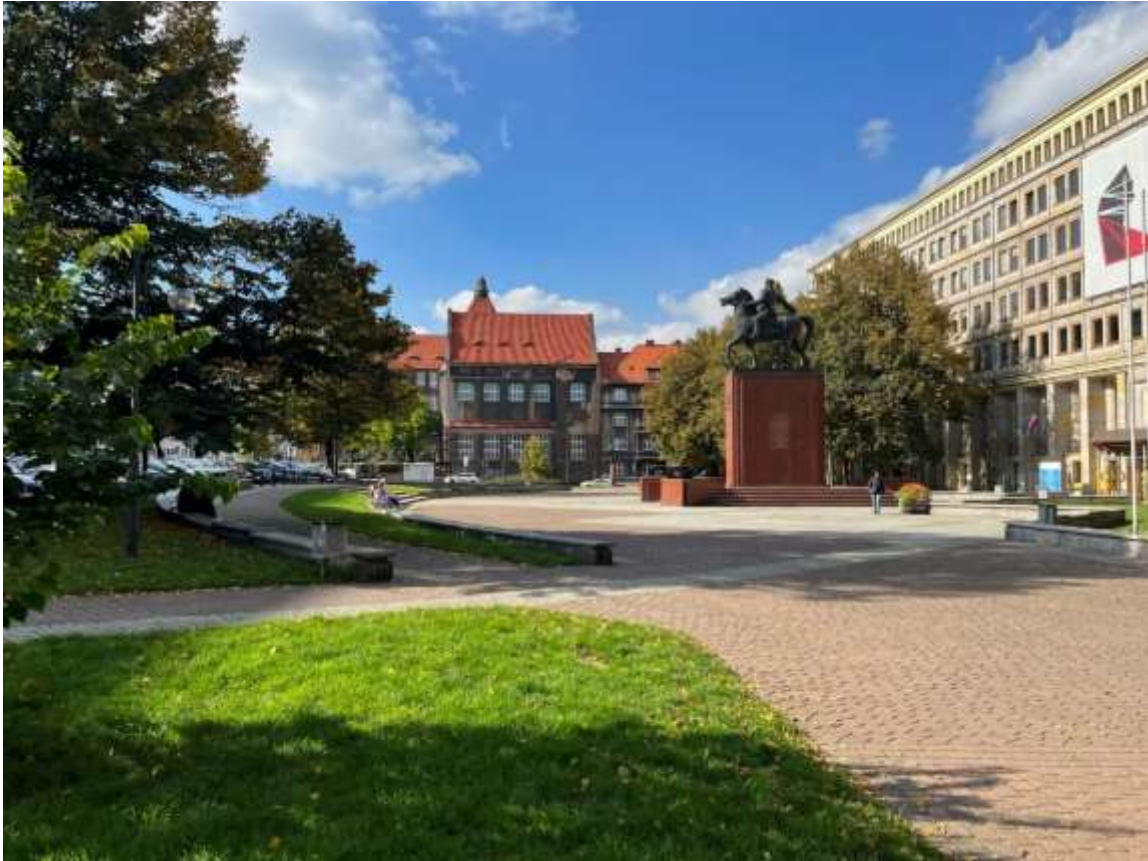
Przykładowe opinie o placu Chrobrego: *„Fajnie, że jest tu jakaś zieleń. Są ławki, można usiąść”; „Mieszkam w okolicy. Dużo ludzi tu przychodzi z psami wyprowadzić”;*

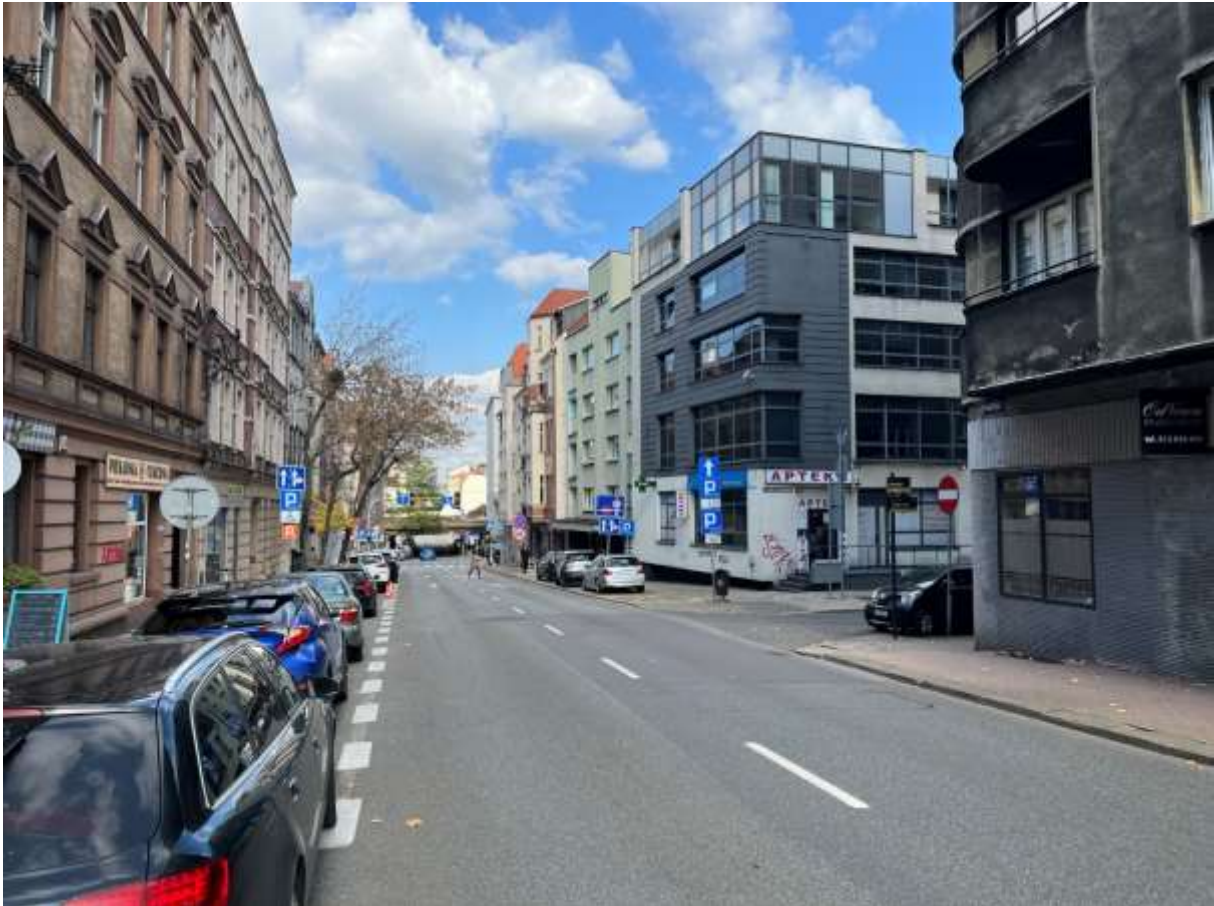
Punkt 6. Ulica Francuska / ulica Mariacka

Ostatnim etapem na trasie spacerów badawczych było przejście w dół ulicą Francuską w kierunku północnym aż do ulicy Mariackiej. Francuska jest pierwszą z objętych badaniem ulic znajdujących się poza granicą strefy uspokojonego ruchu, tempo 30. Jest ulicą jednokierunkową z dwoma pasami ruchu, dość stromo nachyloną. W jej poprzek przebiega linia kolejowa, ulica poprowadzona

Przykładowe opinie: „Z tym tempem 30 to mało kto się go trzyma, ale faktycznie już lepiej jak jest tak i jadą te 40-50, bo jakby było normalnie ograniczenie do 50 to jeździliby pewnie 70”, „Parkowanie pod tym wiaduktem to codzienność. Mamy w mieście nowy parking podziemny!” „To już jest bezczelność. Parkują gdzie się da, na samym zakazie i nikt z tym nic nie robi”, „Mariacka to niby deptak, ale auta tu jeżdżą w tę i we w tę. W ciągu dnia, a nawet w nocy. Słabo to wygląda.”

Wnioski: Na tym etapie spacerów uwagę zwracały głównie trzy kwestie. Po pierwsze ruch na ulicy Francuskiej – wyraźnie bardziej intensywny i szybszy w porównaniu do wcześniej pokonywanych ulic usytuowanych w strefie tempo 30. Uczestnicy spacerów wyraźnie podkreślali dużo większy komfort i bezpieczeństwo poruszania się po ulicach, na których obowiązuje ruch

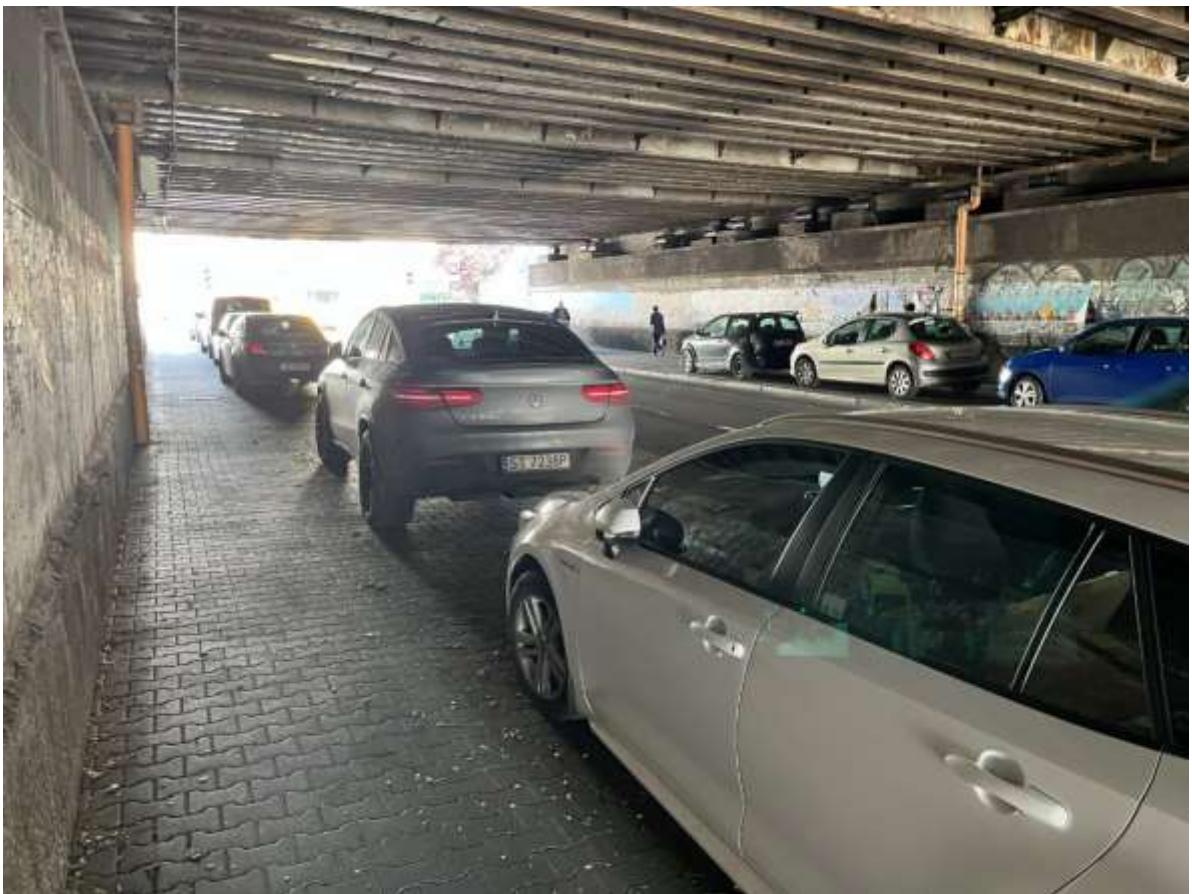
Kolejnym problemem dającym się zauważyć było parkowanie samochodów na chodniku pod wiaduktem kolejowym. W opinii uczestników spacerów problem z dzikim parkowaniem występuje w całym mieście i takie zachowania kierowców nie powinny być tolerowane. Wskazywano na arogancję i zawłaszczanie wspólnej przestrzeni. Pojawił się także głos, że parkujące pod wiaduktem, w ciasnej i ciemnej przestrzeni samochody powodują odczucia klaustrofobiczne. Dało się odczuć wrażenie irytacji na zachowania kierowców oraz poczucie bezradności w związku z niewystarczającą reakcją miejskich służb. Rekomendowanym rozwiązaniem byłoby zamontowanie słupków, lub barierek, które fizycznie uniemożliwiłyby parkowanie w tym miejscu.

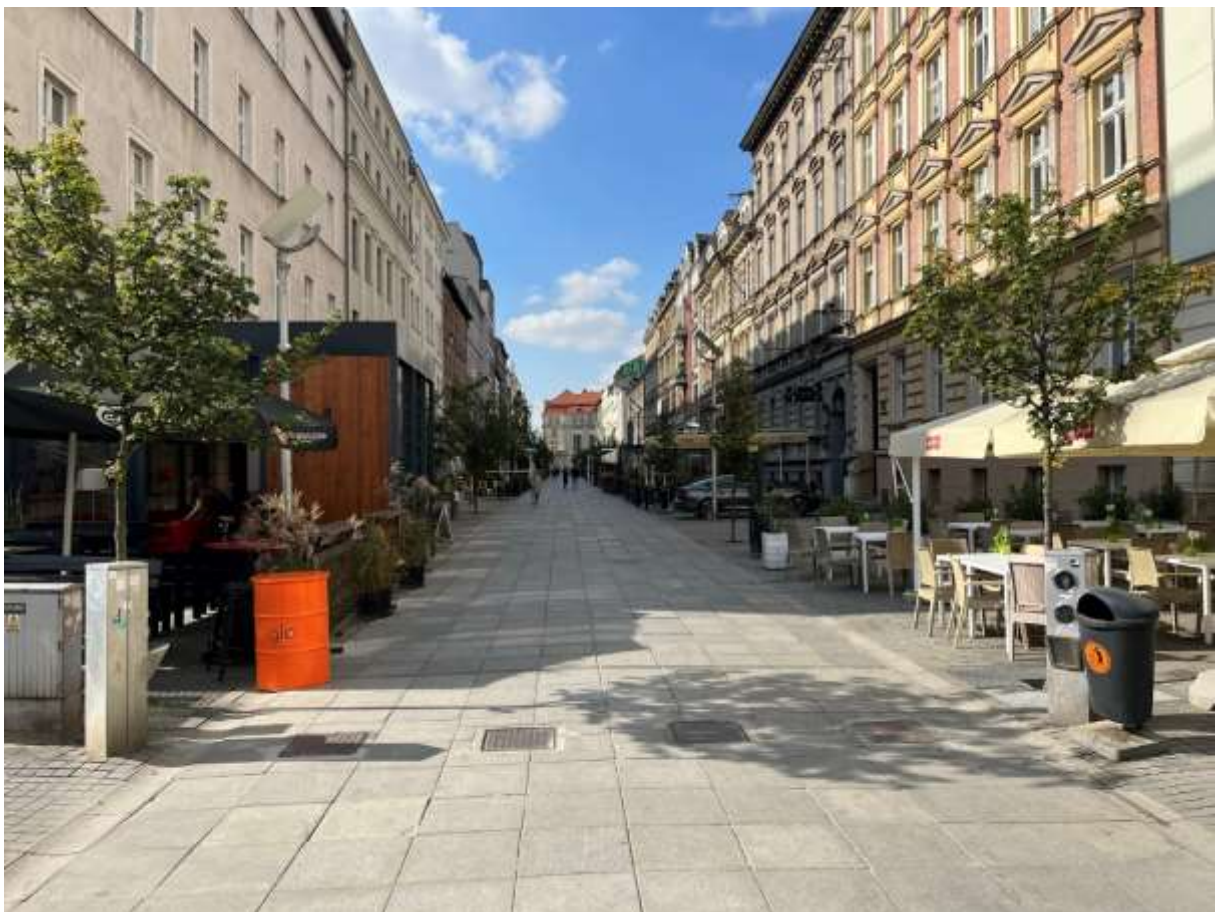
Punktem kończącym spaceru było skrzyżowanie ulic Francuskiej i Mariackiej. Część zjawisk była zaobserwowana jedynie w godzinach wieczornych ze względu na dominującą funkcję rozrywkową tego miejsca. Opisywane skrzyżowanie jest ruchliwe. Po środku znajduje się przejście dla pieszych, które jest jednocześnie drogą wjazdową na ul. Mariacką dla samochodów (!). Choć znaki drogowe określają zasady poruszania się po deptaku, to w praktyce i w odczuciu uczestników badania nie są one respektowane. Część deptaka znajdująca się przy skrzyżowaniu jest wykorzystywana jako miejsce postoju taksówek i innych pojazdów świadczących usługi przewozu osób. Ruch samochodów miesza się z ruchem pieszych powodując poczucie zagrożenia – potęgowane wieczorami przez słabe oświetlenie i dużą liczbę osób pod wpływem alkoholu. Kilka lat temu wjazd na deptak był ograniczony poprzez automatyczne słupki wysuwane z chodnika, jednak na skutek awarii zostały one wyłączone z użytkowania. Dla poprawy bezpieczeństwa i należałoby uruchomić je ponownie.
